Toiture ou terrasse : drainage des pluies d'orages

Fiche éditée par Allianz Risk Consulting

Hypermarché

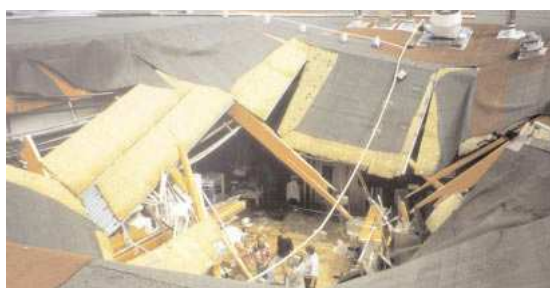
Dans l'après-midi du 10 août vers 17h00, une surface de 250 m² de toiture d'un hypermarché s'est effondrée endommageant gravement, outre les réseaux fluides et électriques, le matériel des laboratoires se trouvant dessous (boulangerie-pâtisserie).

L'examen des débris permet d'affirmer que c'est le bris d'une panne en lamellé-collé (pin douglas) qui est à l'origine de l'effondrement.

Un violent orage s'étant abattu sur l'ouest de la France, cet après-midi là, l'eau, en s'accumulant sur la toiture plate, a créé une surcharge considérable de plus de 40 tonnes sur la surface impliquée.

Les dimensions des systèmes d'évacuation des eaux pluviales, malgré leur augmentation en taille suite à un sinistre identique précédent, n'ont, semble-t-il, pas suffi.

Afin d'éviter que ne se reproduire ce genre de sinistre quelle que soit la région, il est nécessaire de prendre un certain nombre de précautions dès la construction ou de faire des modifications sur les bâtiments existants :

- création d'une pente de 3% comme indiqué dans le nouveau DTU (1,5% dans l'ancien) ;

- s'assurer que les systèmes d'évacuation des eaux pluviales sont en nombre suffisant, et que leur dimensionnement (chêneaux, boîte à eaux, descentes, regards,...) permet d'évacuer les eaux pluviales, même d'un orage de grande intensité ;
- mettre en place des systèmes d'évacuation permettant le débordement vers l'extérieur en cas de trop plein chêneaux pendants, ouverts,...;
- faire des inspections régulières des toitures et chêneaux afin d'en vérifier le bon état de propriété (non obstruction) ;
- au niveau des pannes en lamellé-collé, un contrôle périodique doit être effectué afin de s'assurer de leur bon état, de l'absence de fissure au niveau des fixations et assemblages.

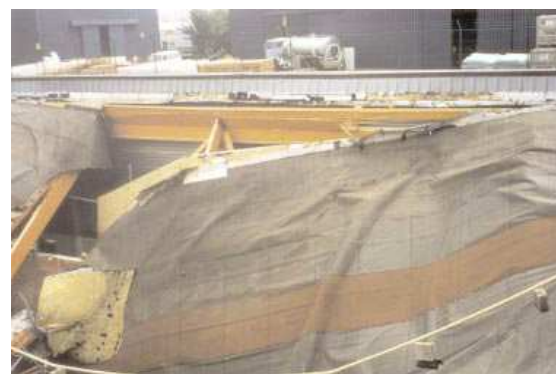
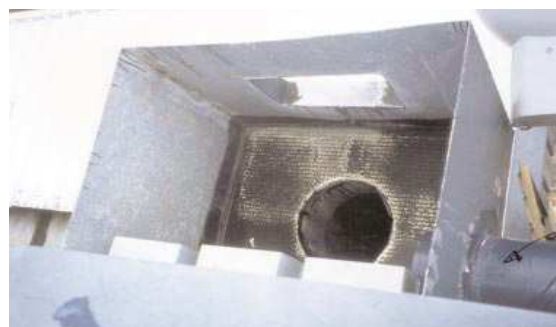
Exemple de boîte à eau avec ouverture de débordement vers l'extérieur du bâtiment.
